据置鉛蓄電池陽極柱の局部腐食について

Technical report of local corrosion of positive post in stationary lead-acid battery

1996年(平成8年)12月11日改正

社団 電 池 工 業 会

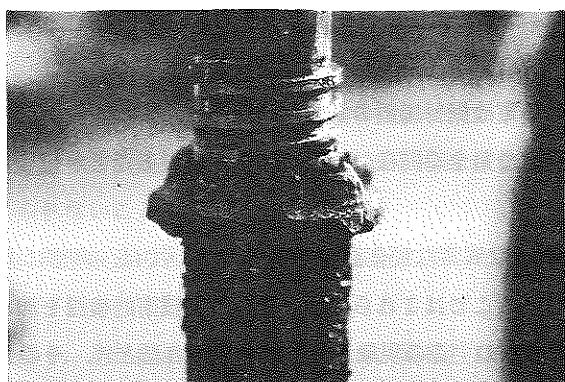
図1 局部腐食の一例

この局部腐食は、陽極柱とふたが接触する部分、例えば極柱とふたの間を封口するのに用いるゴムパッキンに接した部分に、大小のこぶ状の突出物が現れる現象である。この突出物の形状は、図1に示すようにほぼ円塊形で、極柱の外方向に突出しており、発生のはじめはごく小さい粟粒状のものから始まり、漸次成長して直径3~5mmになる。

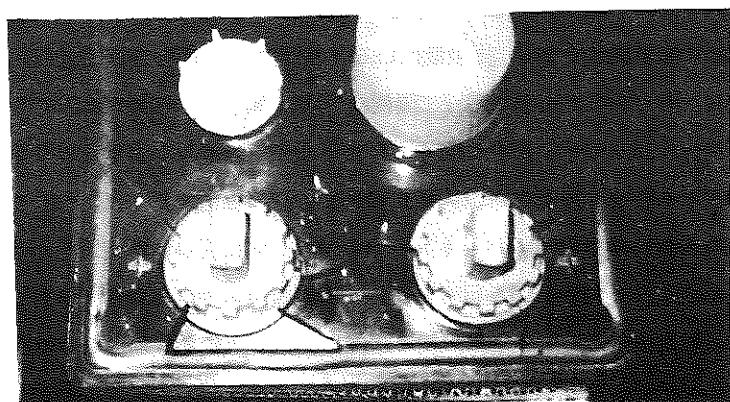
図2 ふた割れの一例

このようなこぶ状突出物の成長に伴う膨張圧力は非常に大きく、合成樹脂製のふたでも割ってしまうことがある(図2参照)。この部分の極柱の断面をみると、図3のように腐食によって外側に突出すると同時に、ほぼ同じ位の大きさの腐食が内側に向かって進行しているのがわかる。更に、この局部腐食が進行すると、この円塊の大きさは10mm以上にも達し、最悪の場合は極柱を切断してしまうこともある。この異常な局部腐生成物は白色ないし茶褐色を呈しており、非常にかたくてもろい。

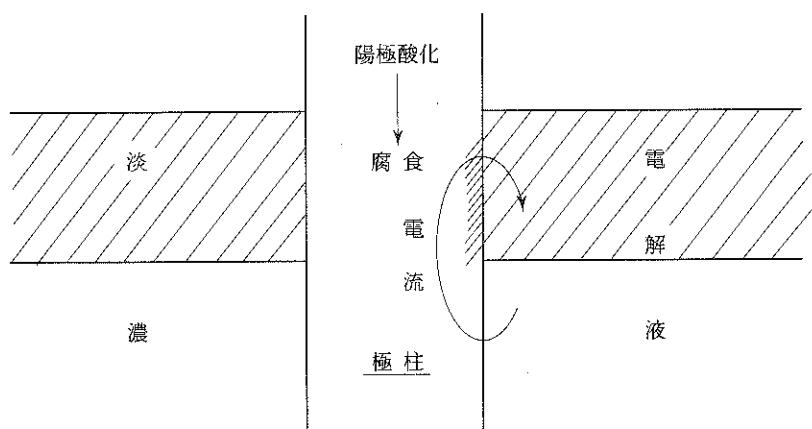
図4 濃淡電池形成の模式図

この電解液濃度の均一化は、実験によれば、一ヶ月を経過しても完全には行われず、図4のように電解液濃度の低い部分と高い部分の間に、濃淡電池を形成して矢印の方向に電流が流れ、図4の斜線部分は陽極酸化を受け、当然極柱は腐食されることになる。
